**PLANO DE PORMENOR DO PARQUE EMPRESARIAL PARA NOVAS ESTRATÉGIAS DE LOCALIZAÇÃO DO
INVESTIMENTO
(PENELI)**

CARATERIZAÇÃO DA LINHAS DE ÁGUA

MARÇO.2017

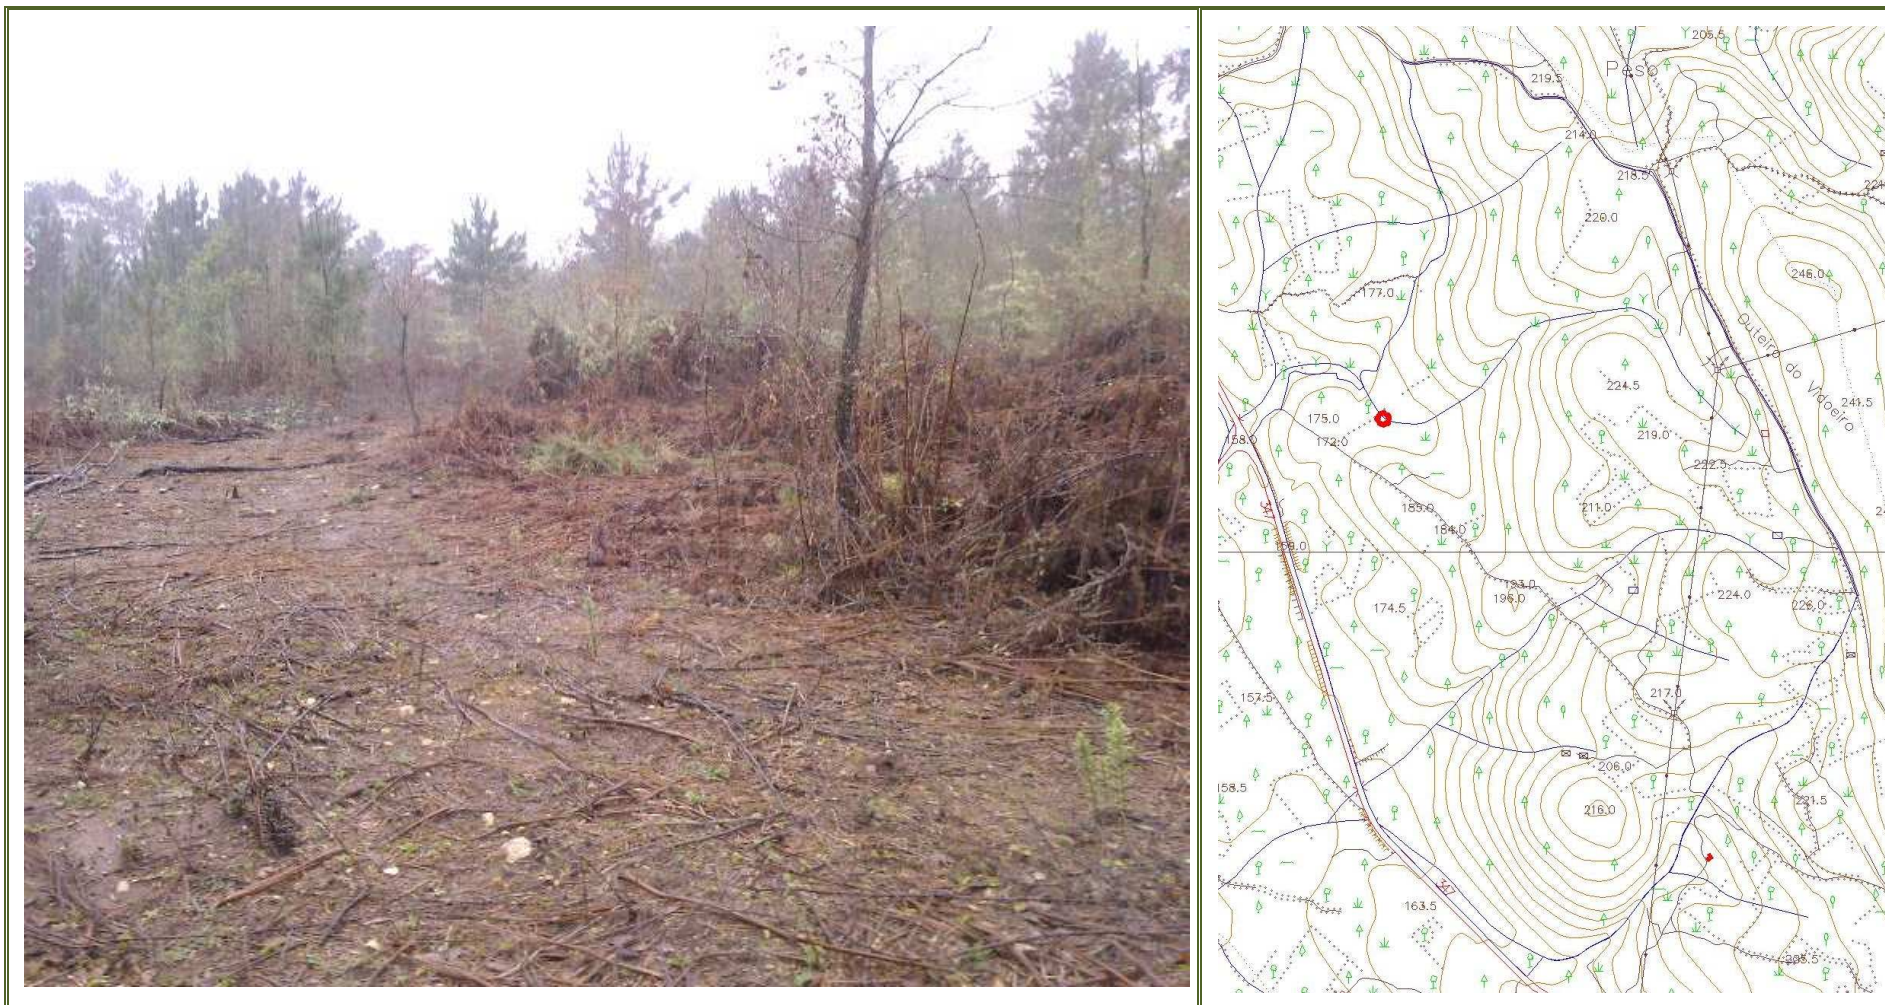
Linha de água 1: Sobreposição com mancha de RAN - Foto 1 (F1)

Apesar das linhas de água estarem identificadas na Carta Militar e na cartografia MNT do concelho de Penela, após visita efectuada ao local, constatou-se que as mesmas não apresentam leitos definidos, nem qualquer local de drenagem visível.

A visita ao local foi efectuada em período de forte precipitação, e como se pode constatar pelas fotos, não foi possível detectar no terreno o percurso das linhas de água. Este facto deve-se à natureza do substrato rochoso, onde predominam os calcários, bem como das características do solo calco-argiloso que promovem a rápida infiltração da água, não se verificando desta forma, retenção de água à superfície. Sendo o principal carácter distintivo de uma linha de água na paisagem, a vegetação a esta associada, verifica-se a ausência de vegetação ribeirinha nas zonas onde estão marcadas as linhas de água.

No entanto, a implementação do PP do PENELI, e respectivo acréscimo de percentagem de área impermeabilizada, vai originar maior quantidade de escoamentos superficiais e menores infiltrações, pelo que deve ser dada a devida atenção às formas de escoamento superficial da água proveniente das chuvas, de forma a minimizar os efeitos que contribuem para o acréscimo de escoamento gerado pela ocupação do solo e impermeabilização associada.

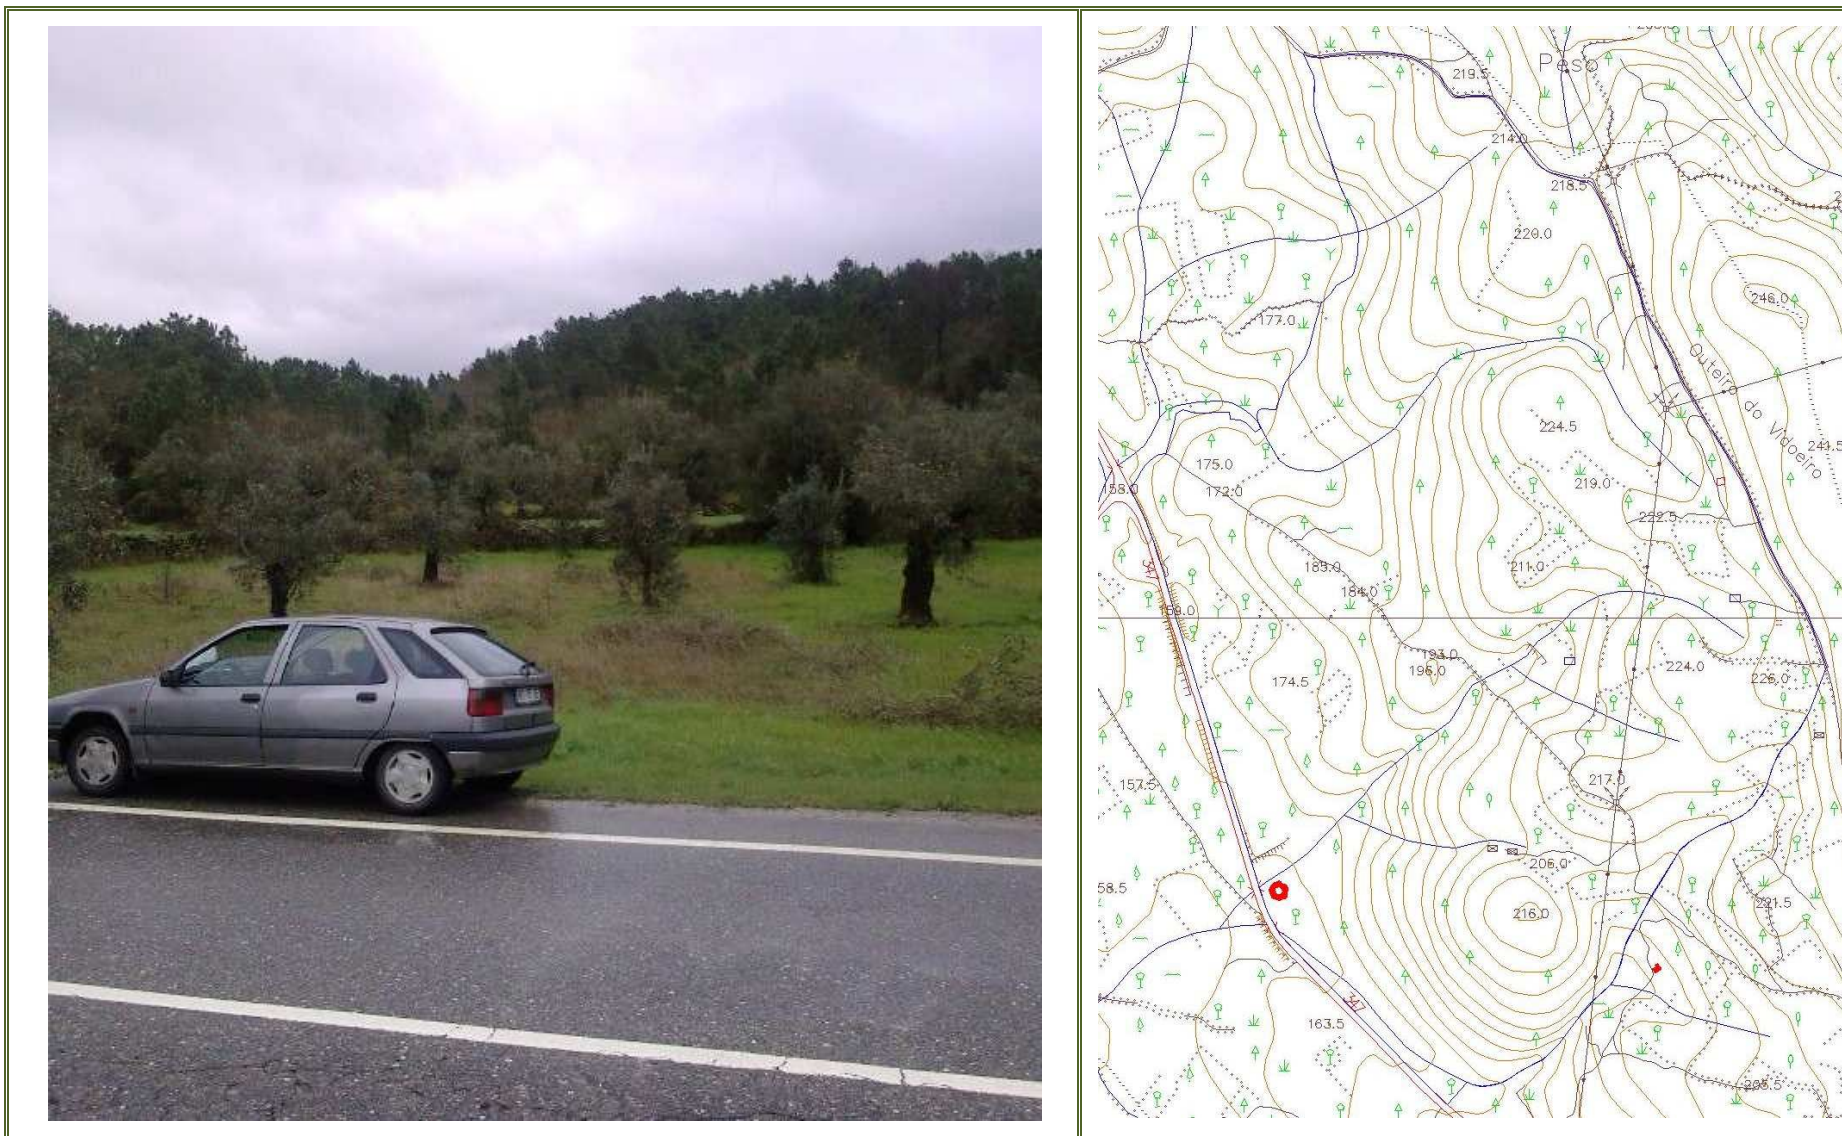
Foto 6 (F6) – Intercepção com o IC3
